FICHE PATRIMOINE

LE **PLATEAU-**
MONT-ROYAL

LES BALCONS ET LES ESCALIERS

*Ce que tout propriétaire doit savoir en
matière d'entretien, de restauration
et de remplacement*

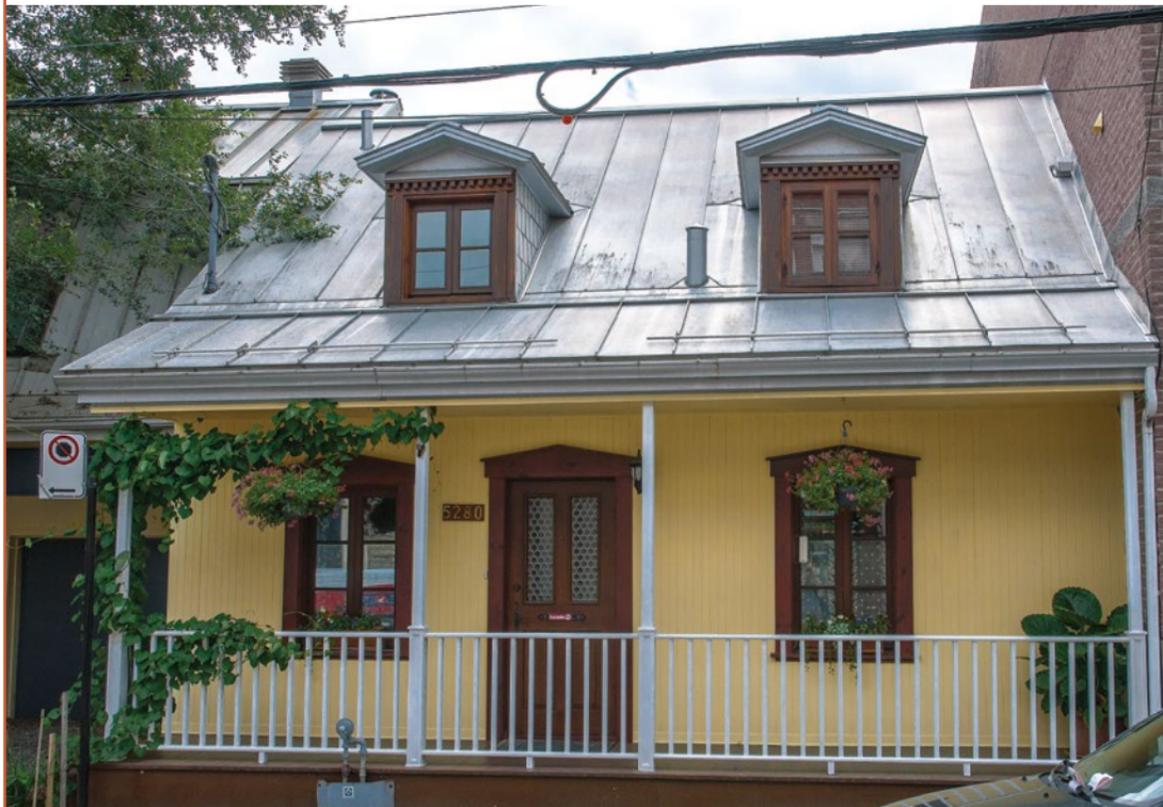
Au 19^e siècle, les maisons villageoises du Plateau possèdent souvent des vérandas en bois de la même largeur que la façade et d'une profondeur variant entre 915 et 1 372 mm (3'-4,5'). Quelques marches les séparent de la rue et les planchers sont faits de planches de bois bouvetées.

Ces vérandas sont souvent protégées par un toit doté d'une légère pente, revêtu de tôle à joints pliés ou à baguettes et soutenu par des colonnes de bois tourné. Parfois, des garde-corps en bois tourné les séparent du domaine public et de la rue.

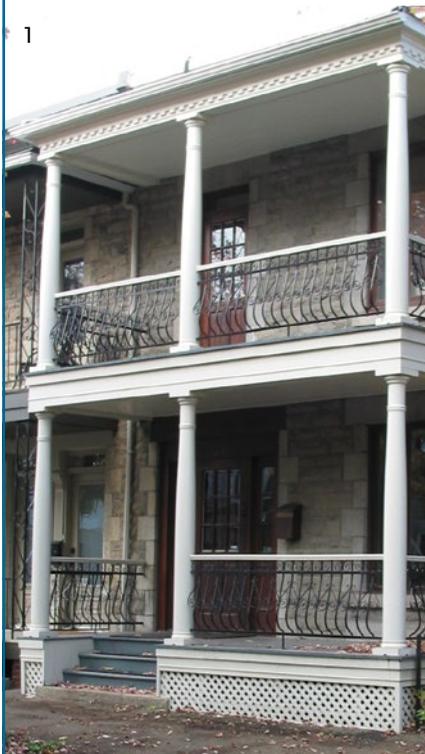
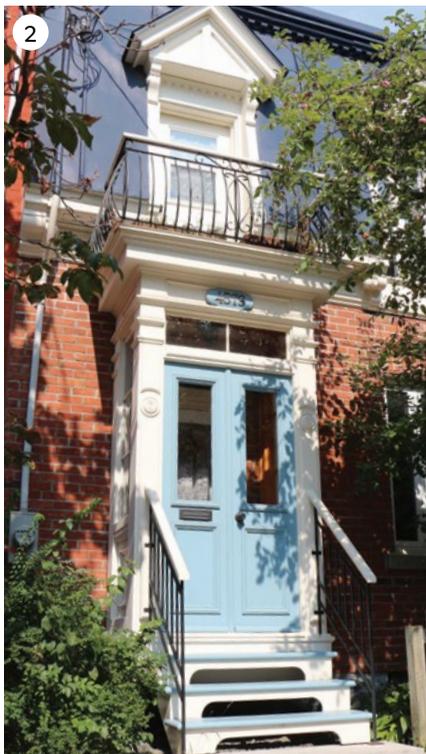
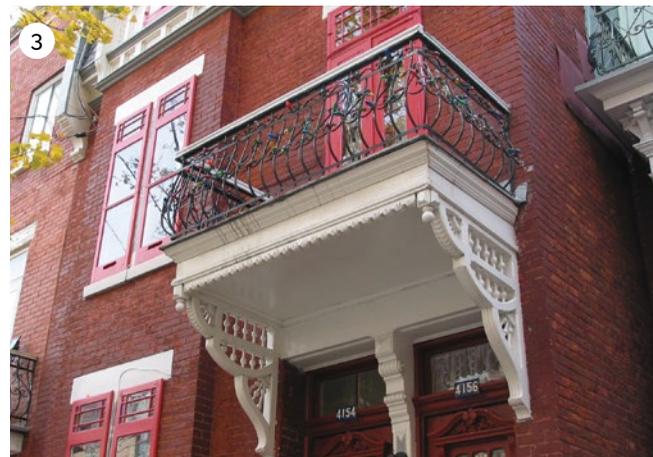
Plusieurs de ces plex possèdent des balcons à l'étage empiétant sur le domaine public. Ces balcons sont souvent situés au-dessus des entrées regroupées afin de leur offrir une protection contre les intempéries. Leurs planchers sont faits de planches de bois bouvetées et ils sont munis de fascias en bois bipartis (composés de deux planches de bois superposées, la planche supérieure étant plus avancée que la planche inférieure), d'un soffite de planches de bois bouvetées et parfois de consoles de bois ouvragé; ces derniers sont plus ornementaux que structuraux, puisque le balcon est en porte-à-faux [3].

Celles qui sont implantées avec un retrait sont souvent munies de vérandas de pleine largeur, comme les maisons villageoises [1].

Ces vérandas sont surmontées d'un toit en légère pente, du balcon du 2^e étage ou d'une combinaison des deux. Cette composition persiste au début du 20^e siècle, mais devient beaucoup moins fréquente à partir de 1910.

Un petit nombre de maisons en rangée en retrait de la rue, notamment des maisons unifamiliales, sont munies de petits porches d'entrée servant de vestibules. Ces porches, surmontés d'un toit de tôle ou d'un balcon au 2^e étage, sont construits en bois peint et munis de caissons de bois et de fenêtres. Puisque le rez-de-chaussée est généralement surélevé, ils sont accessibles par un escalier de bois [2].

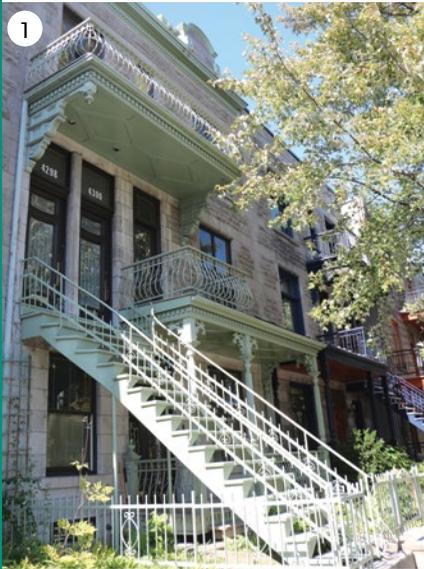
Le tournant du 20^e siècle est marqué par un boom de construction de maisons en rangée de deux et de trois étages. Dans les nouveaux secteurs, les lots sont plus profonds qu'auparavant et un recul des façades de 3 m à 4,5 m (10'-15') de la ligne de propriété est exigé, ce qui permet l'implantation d'escaliers extérieurs, l'aménagement de jardins et la plantation d'arbres [1].

Dans les secteurs plus anciens du Plateau, où les lots ne sont pas profonds, les façades des nouveaux bâtiments sont en retrait d'environ 1,2 m (4') afin de permettre la construction d'escaliers extérieurs menant au balcon du 2^e étage et aux entrées des logements des 2^e et 3^e étages. En raison de l'espace restreint, ces escaliers sont partiellement ou totalement courbés [3]. Au niveau du rez-de-chaussée, le recul de la façade crée suffisamment d'espace pour l'aménagement d'un petit jardin, la plantation d'un arbre et, exceptionnellement, la construction d'un petit perron.

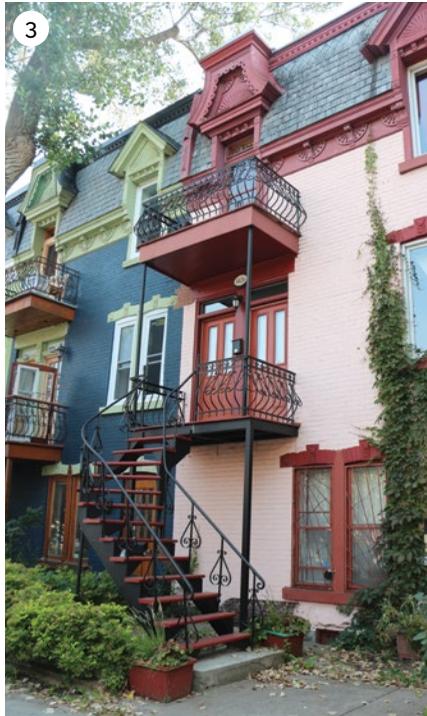
Peu importe leur configuration, les limons et les garde-corps de la plupart de ces escaliers extérieurs, originalement en bois, sont remplacés dans les années 1920 par des éléments de fer forgé ou d'acier, alors facilement disponibles [4].

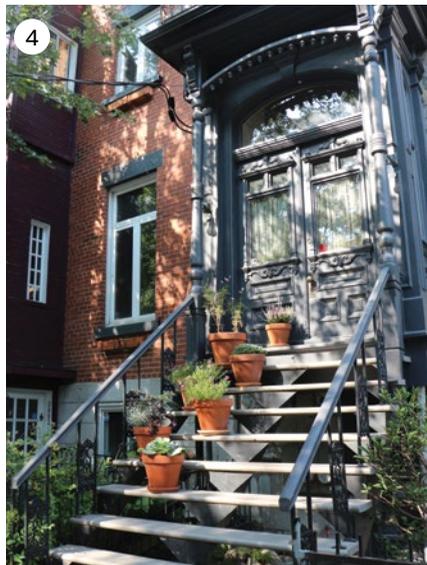
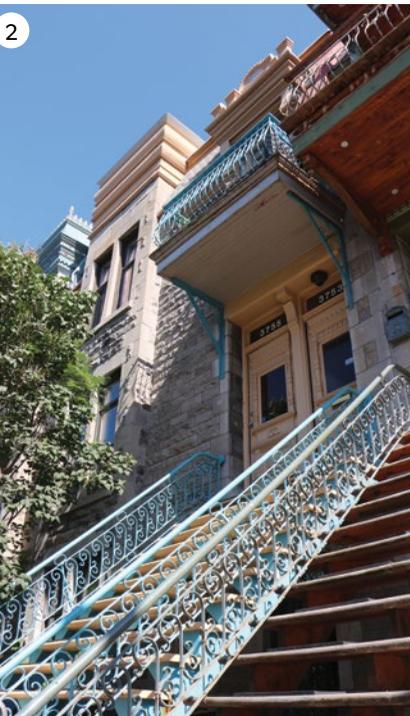
Les portes d'entrée des logements des 2^e et 3^e étages se situent au 2^e étage et un escalier intérieur mène au logement du 3^e étage. L'escalier extérieur entre le sol et le 2^e étage, généralement de 1,1 m (3' 6") ou de 2,2 m (7' 3") de largeur, est très pentu. Au niveau du 2^e étage, si l'espace le permet, il y a généralement un balcon ou un palier d'entrée [2].

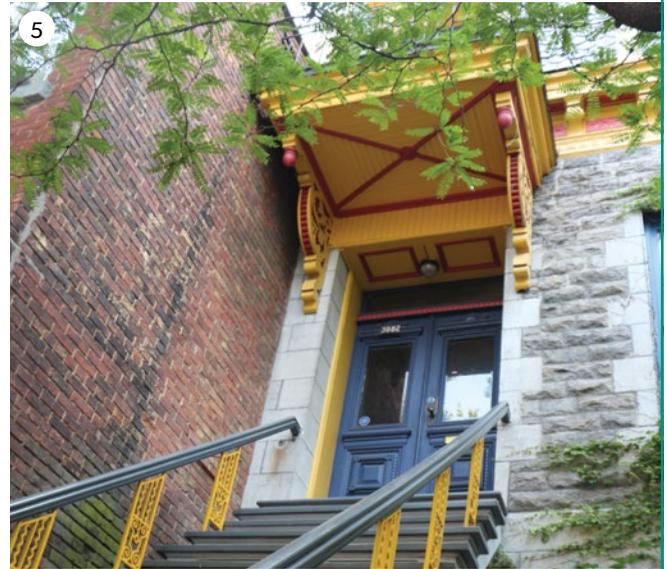
Certains escaliers du Plateau possèdent toujours leurs garde-corps datant de cette époque, soit des supports ornementaux en fer forgé à toutes les trois ou quatre marches, surmontés d'une main courante en bois ouvragé peint [5]. Mais la plupart ont été remplacés par des garde-corps d'acier peint.

Les marches de bois munies d'un nez arrondi, originalement peintes en gris, sont quasiment toutes remplacées au fil des années, mais la première marche en pierre sur le sol au bas de l'escalier est souvent conservée.

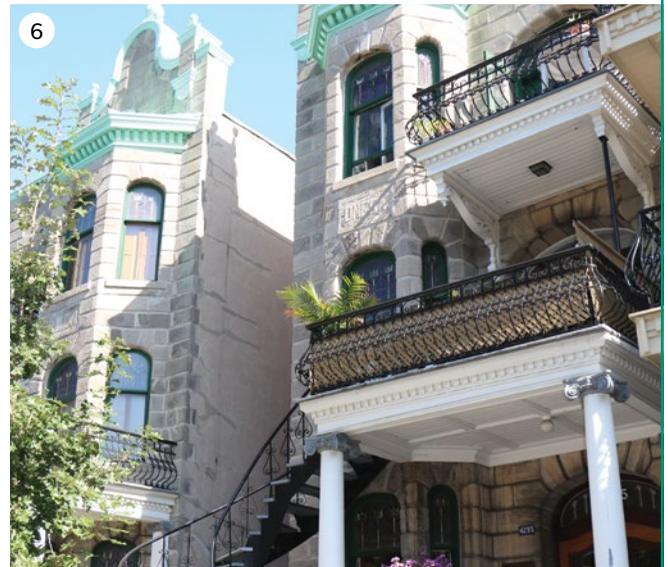
Les façades des maisons en rangée sont généralement munies de balcons au 3^e étage et souvent au 2^e étage. Ces balcons sont la plupart du temps situés au-dessus des portes d'entrée afin de les protéger des intempéries. D'une profondeur variant entre 1,2 m et 1,5 m (4'-5'), la plupart de ces balcons sont en porte-à-faux, mais certains sont munis de consoles préfabriquées en bois ouvragé, dont la fonction est plus ornementale que structurale. Leurs planchers sont en planches de bois bouvetées, leurs fascias sont généralement bipartis ou ornementés et ils ont des soffites en planches de bois bouvetées.

Les garde-corps d'origine sont habituellement en fer forgé ou en bois ouvragé, mais avec le temps, la plupart de ceux qui sont en bois sont remplacés par des modèles en fer forgé, simples ou élaborés, droits ou galbés (bombés) et munis d'une main courante de bois ouvragé. Leur hauteur varie de 750 mm à 900 mm (30"-36") [6].

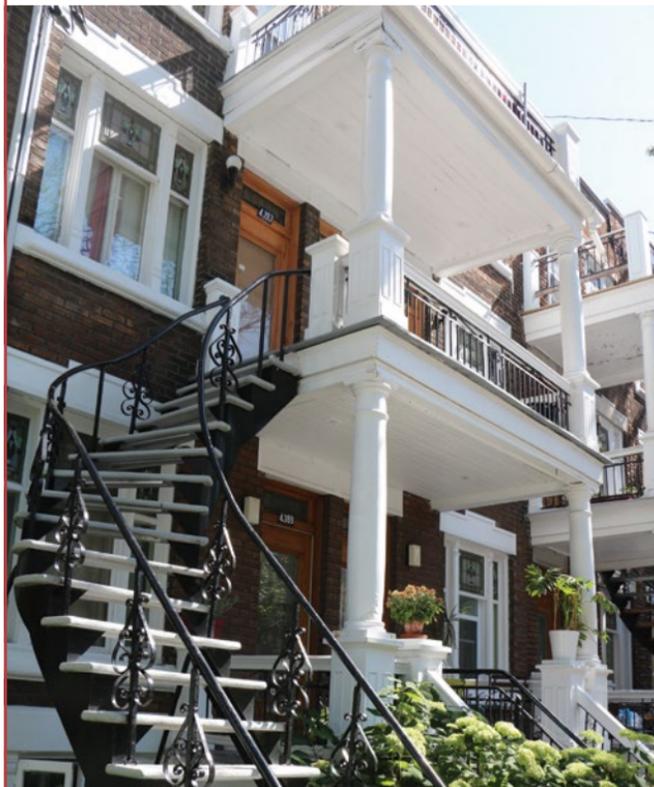
Après la Première Guerre mondiale, les nouveaux triplex, quintuplex et sixplex possèdent parfois des balcons comme ceux de l'avant-guerre, mais plus souvent des balcons aux proportions plus généreuses, et ce, sur chacun des étages. Ces balcons, qui rappellent les vérandas d'autrefois, sont soutenus non seulement par des solives mais également, en raison de leur grande surface, par des colonnes de bois rondes tournées ou de section carrée, ou bien par des colonnes de métal ornamental. Ils sont parfois surmontés d'un toit revêtu de tôle.

Avec leur structure d'acier peint et leurs marches de bois, les escaliers qui mènent au 2^e étage sont habituellement courbés. Les courts escaliers du balcon du rez-de-chaussée sont généralement constitués de 4 à 10 marches, de bois et sont souvent dotés de limons découpés.
